新型コロナウイルス感染症の治療を行う場合の換気設備について

室内環境が新型コロナウイルスのクラスター感染に与える影響に関する調査 病院におけるクラスター感染発生時の室内環境の概要

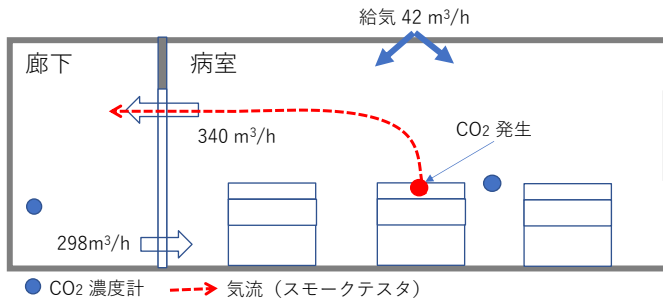
図1 対象Aの一般病棟病室の換気性状

Aの各病室の換気回数は0.0～1.1（平均0.5）回/hと少なく夜間7時間停止している。図1に示すように、出入口開放時には病室の暖房による廊下との温度差により出入口上部から廊下に流出したと考えられる。

今後の新型コロナウイルス感染者への治療に際しては、空調換気設備の点検、必要な維持管理及び補修・改善の実施、出入口の開閉などのエアロゾル感染対策が必要であると考えられる。

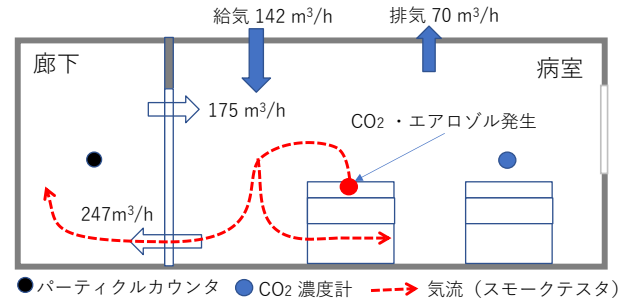
図2 対象Bの一般病棟病室の換気性状

Bの各病室の給気量は設計値に近いが、排気量が少なかった。図2に示すように、出入口は常時開放され、給気の下向き気流に沿ってエアロゾルが廊下に流出した。定期的に給気が停止し廊下から各室に流入したと考えられる。
